REABILITARE STRADA RECEA

STUDIU GEOTEHNIC

NR.372/2021

Faza proiect: DALI

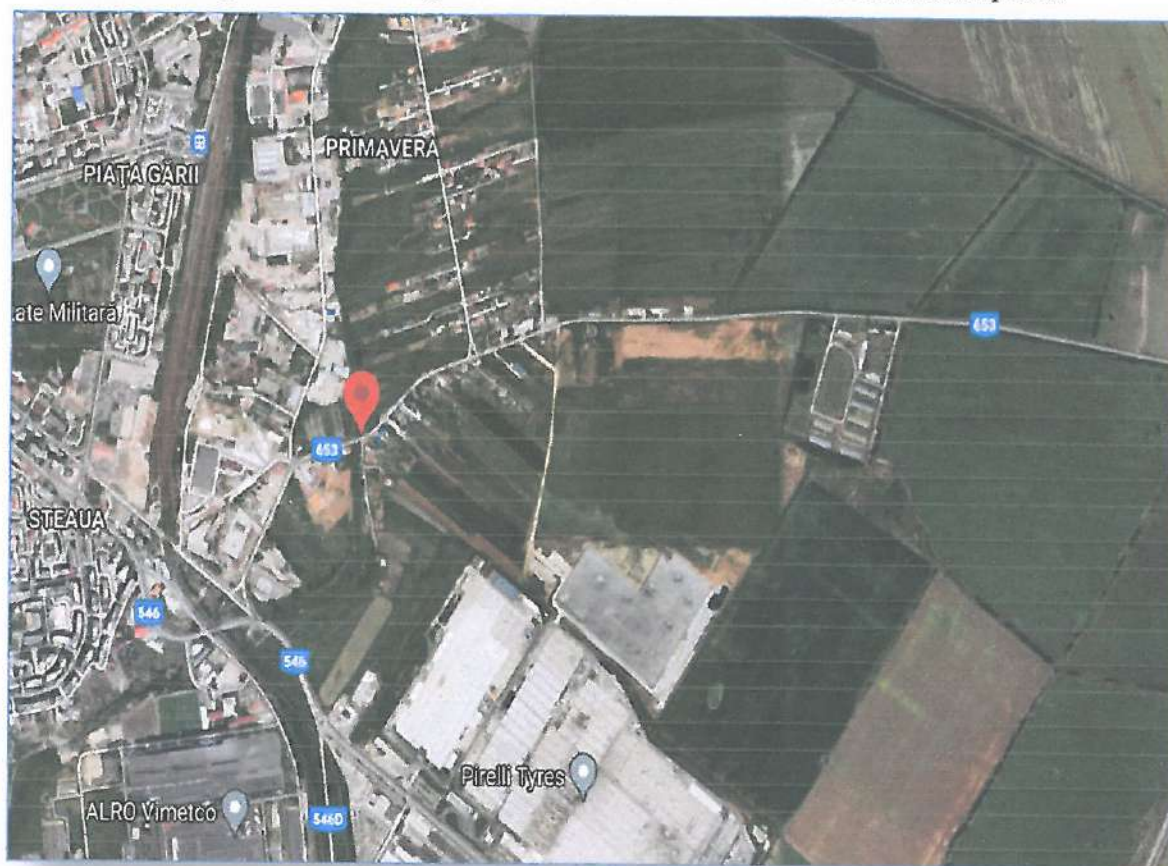
Incadrarea in regiune a a zonei studiate

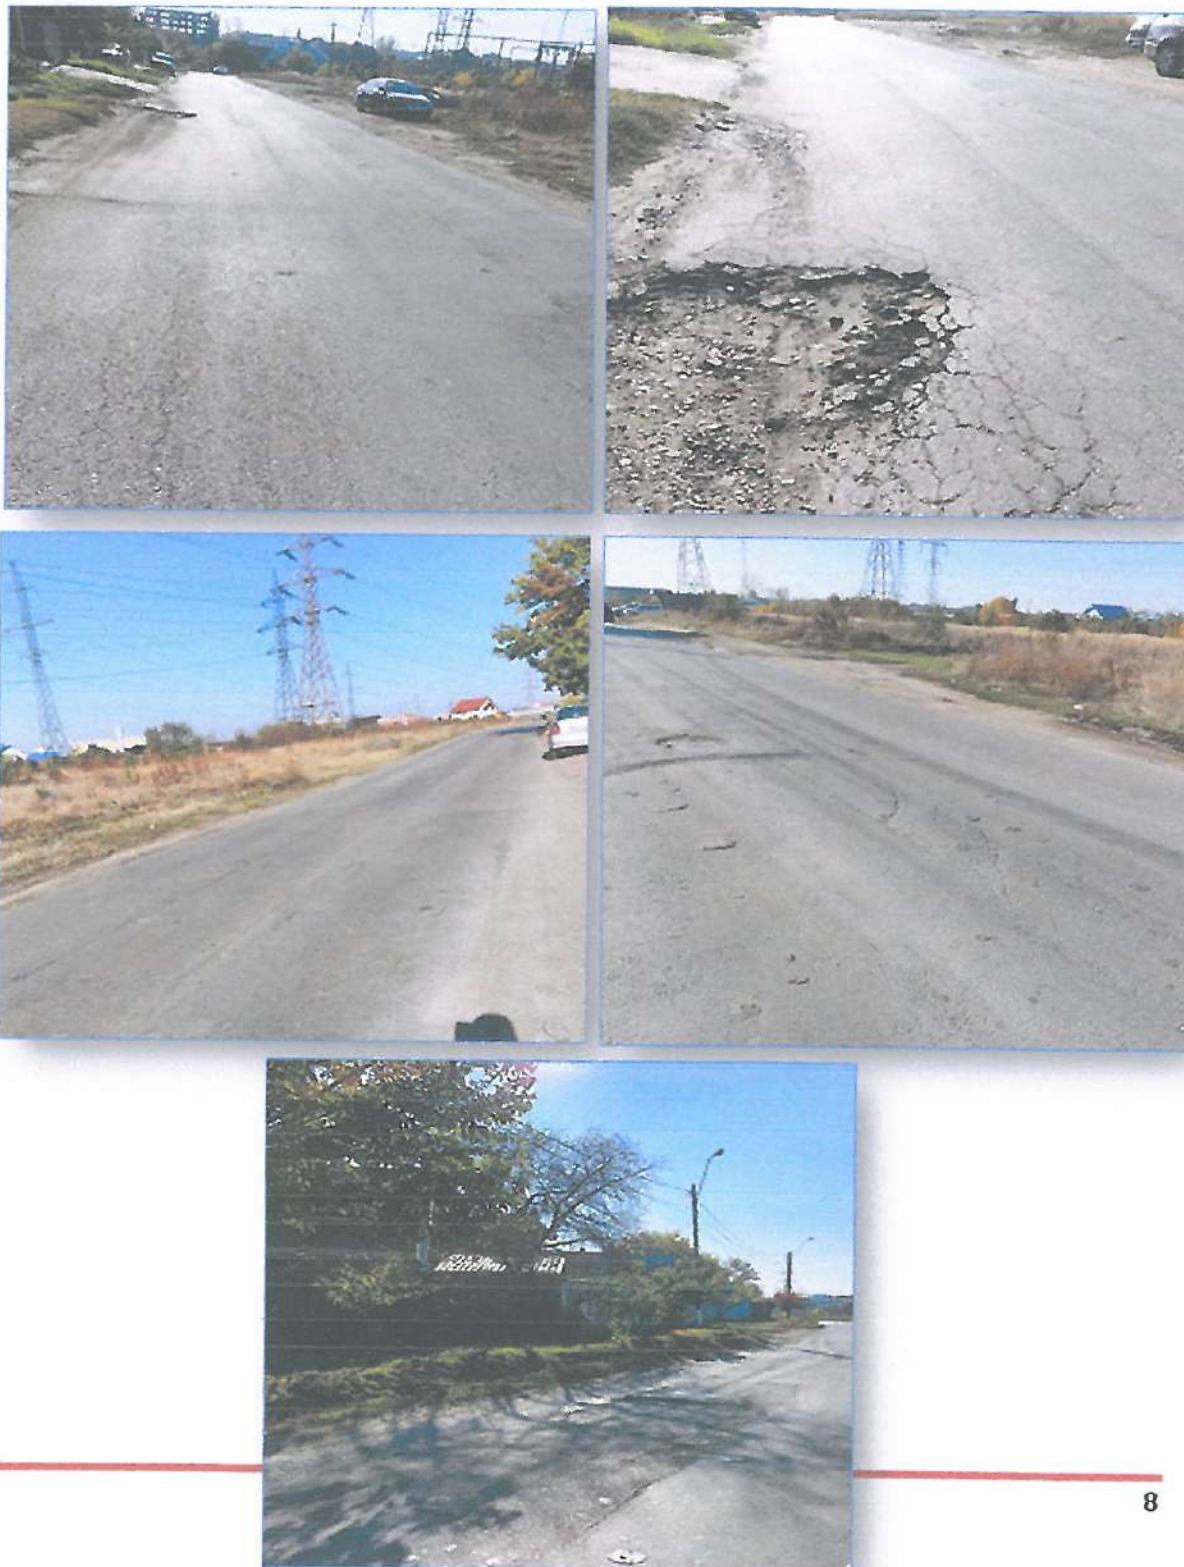
Imagini str.Recea

Starea tehnica generala a traseului cercetat denota zone de degradare a suprafetei de rulare acumulata in decursul timpului, dar si de data recenta, cu caracter activ, fiind puternic influentata in mod negativ de traficul ce se desfasoara in zona si de infiltrarea apelor de suprafata prin crapaturile sau gropile existente, necesitand o importanta interventie de reabilitare.

Drumul prezinta pe anumite portiuni tasari neuniforme, , burdusiri, cedari, denivelari, fisuri, gropi. Datorită profilului transversal existent ce nu are pante definite, nu se realizează scurgerea apelor.

Imbracamintea asfaltica existenta prezinta defecte si degradari si care duc la o utilizare in conditii total necorespunzatoare cerintelor de trafic actuale si denota un aspect neingrijit si neunitar.

In ceea ce priveste platforma asfaltica a drumului s-au putut constatata urmatoarele defectiuni:

- -imbracaminte bituminoasa cu micicedari,iar apele au patruns in corpul drumului;
- -fisuri si crapaturi transversale (perpendiculare pe axa drumului sau inclinate);
- -fisuri si crapaturi longitudinale ;
- -fisuri si crapaturi multiple pe diferite directii, ce pornesc din axa drumului si se desfasoara spre marginea partii carosabile cu ramificatii longitudinale sau oblice (oboseala imbracamintii bituminoase)
- -gropi de dimensiuni si forme variabile izolate, datorita dezvoltarii fisurilor si crapaturilor;
- -degradari din inghet- dezghet
- -tasari locale
